Töö nr: **22-10-18-ÜVK**

Antsla valla ühisveevärgi ja –kanalisatsiooni arendamise kava aastateks 2019-2030

Tellijaja: **Antsla Vallavalitsus**

Töö koostaja: **OÜ Alkranel**

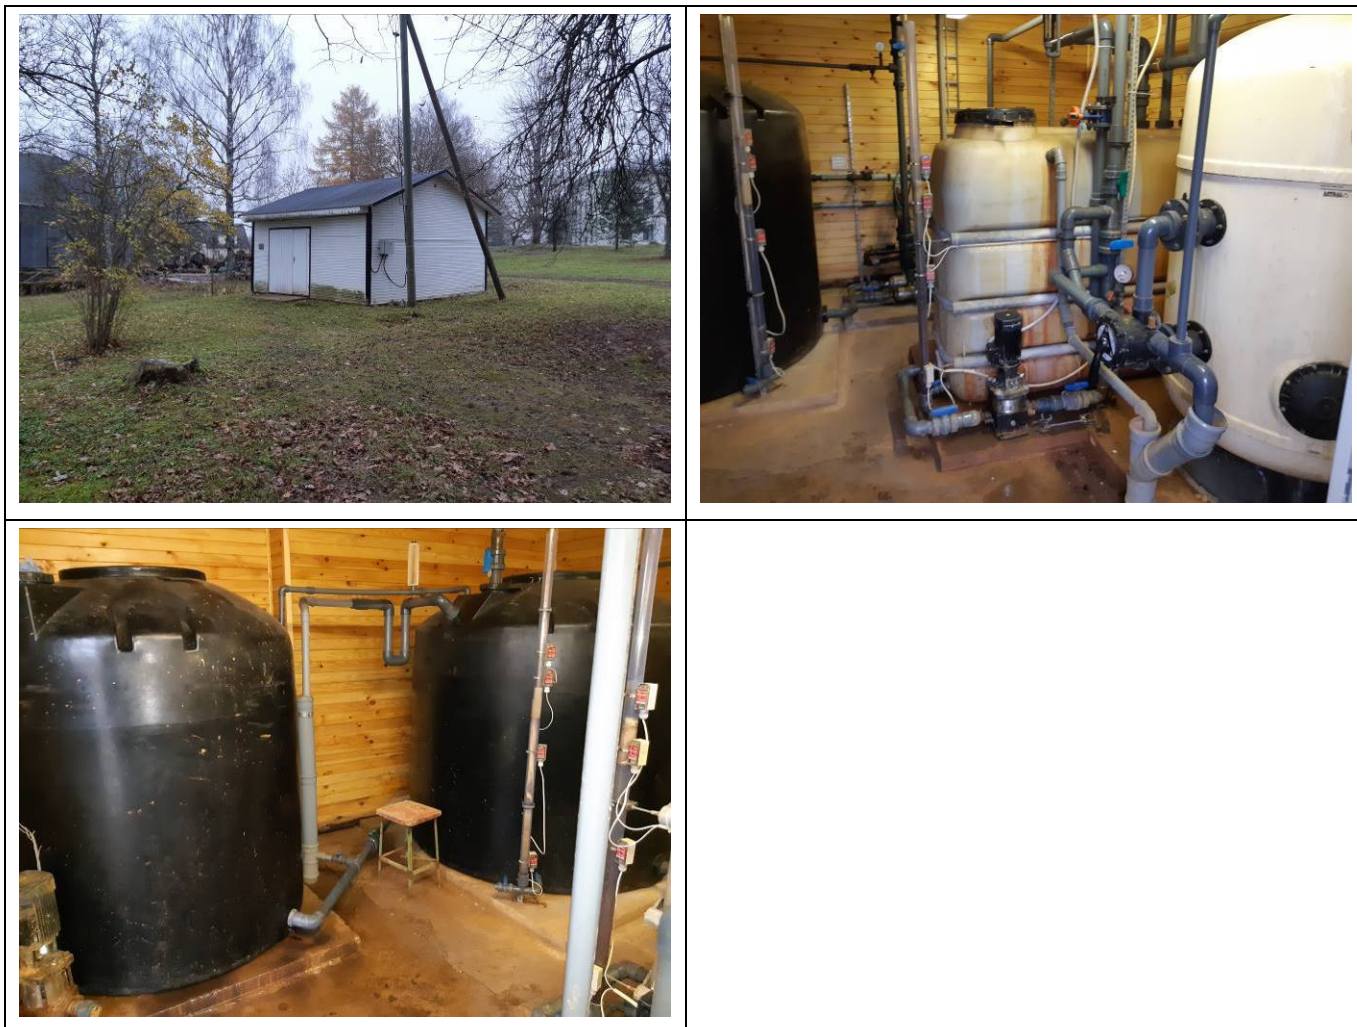
Joonis 3. Antsla linna Kooli tee I puurkaev (katastri nr 8366) ning veetöötusjaam.
Fotod: OÜ Alkranel 07.11.2018.

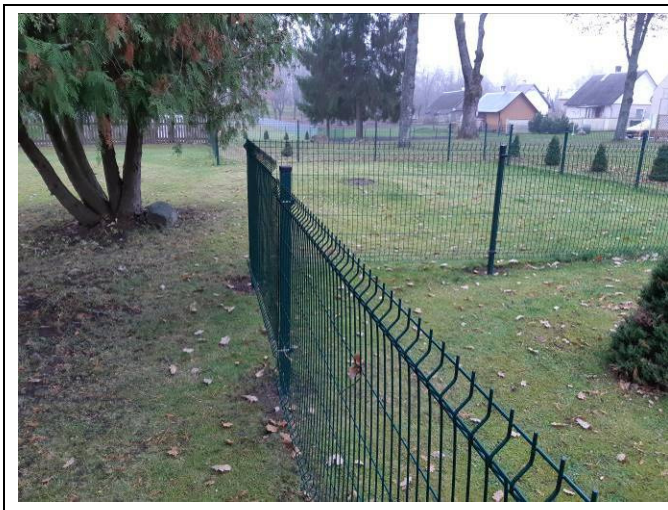
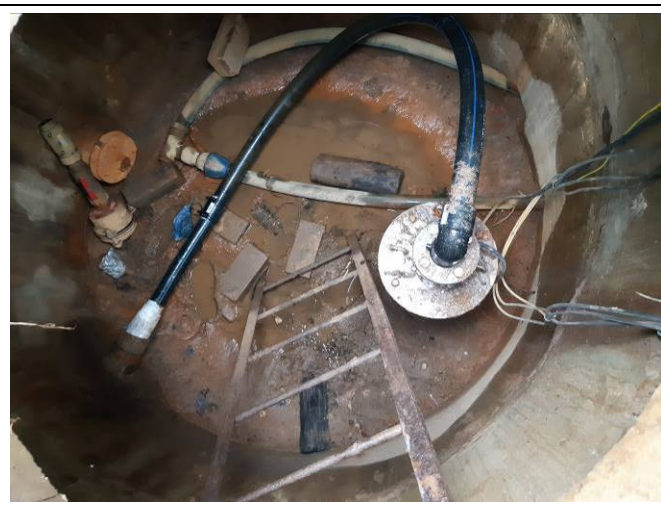
Joonis 4. Antsla linna Kooli tee II puurkaev (katastri nr 8367). Fotod: OÜ Alkranel 07.11.2018.

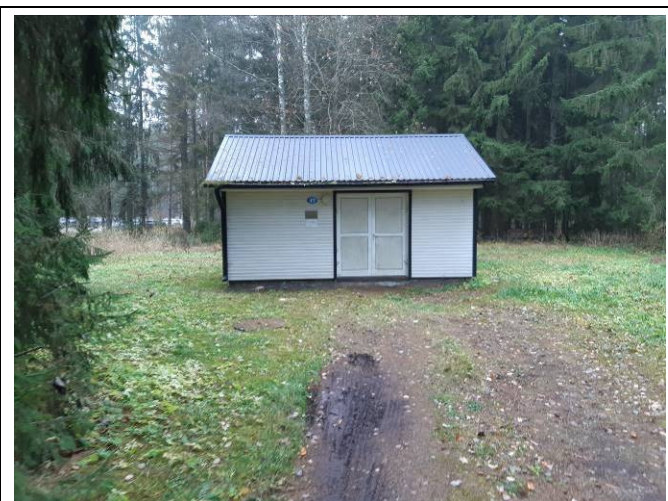
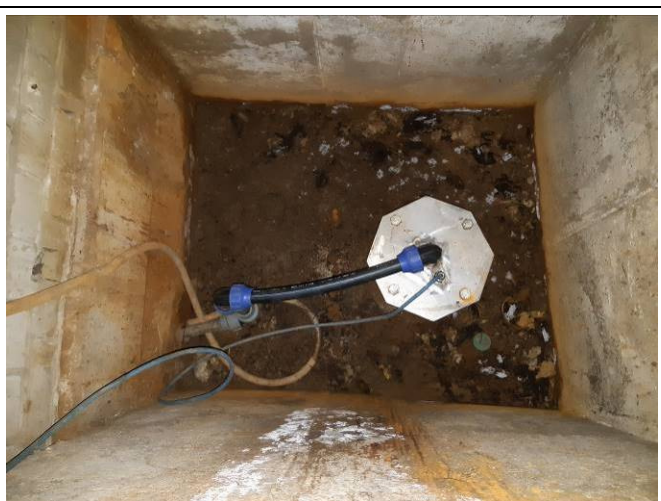
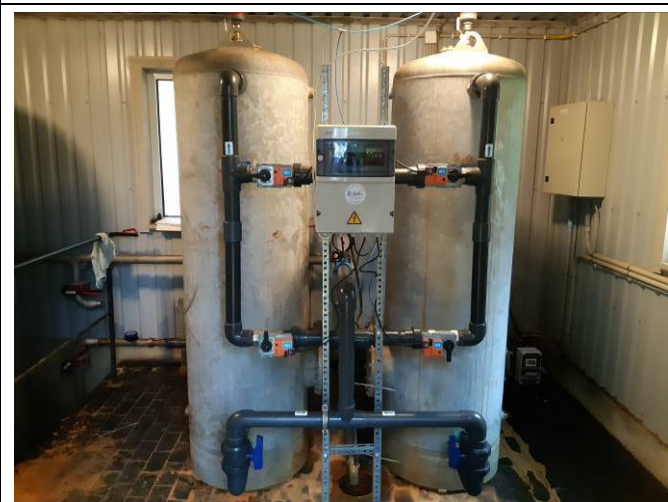
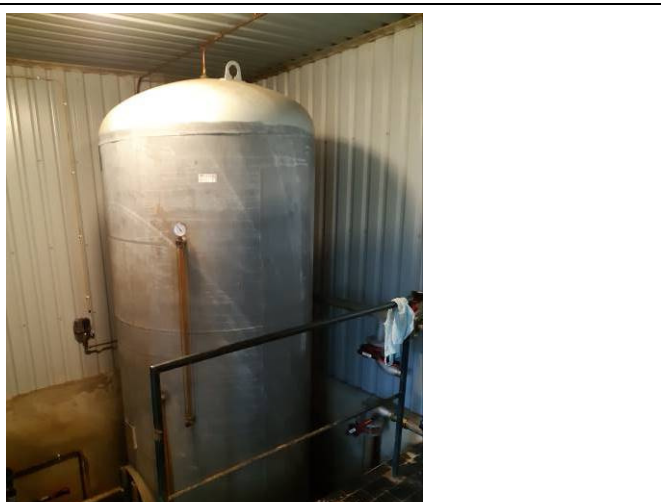
Joonis 5. Lusti küla puurkaev (katastri nr 10454) ning veetöötusjaam. Fotod: OÜ Alkranel 07.11.2018.

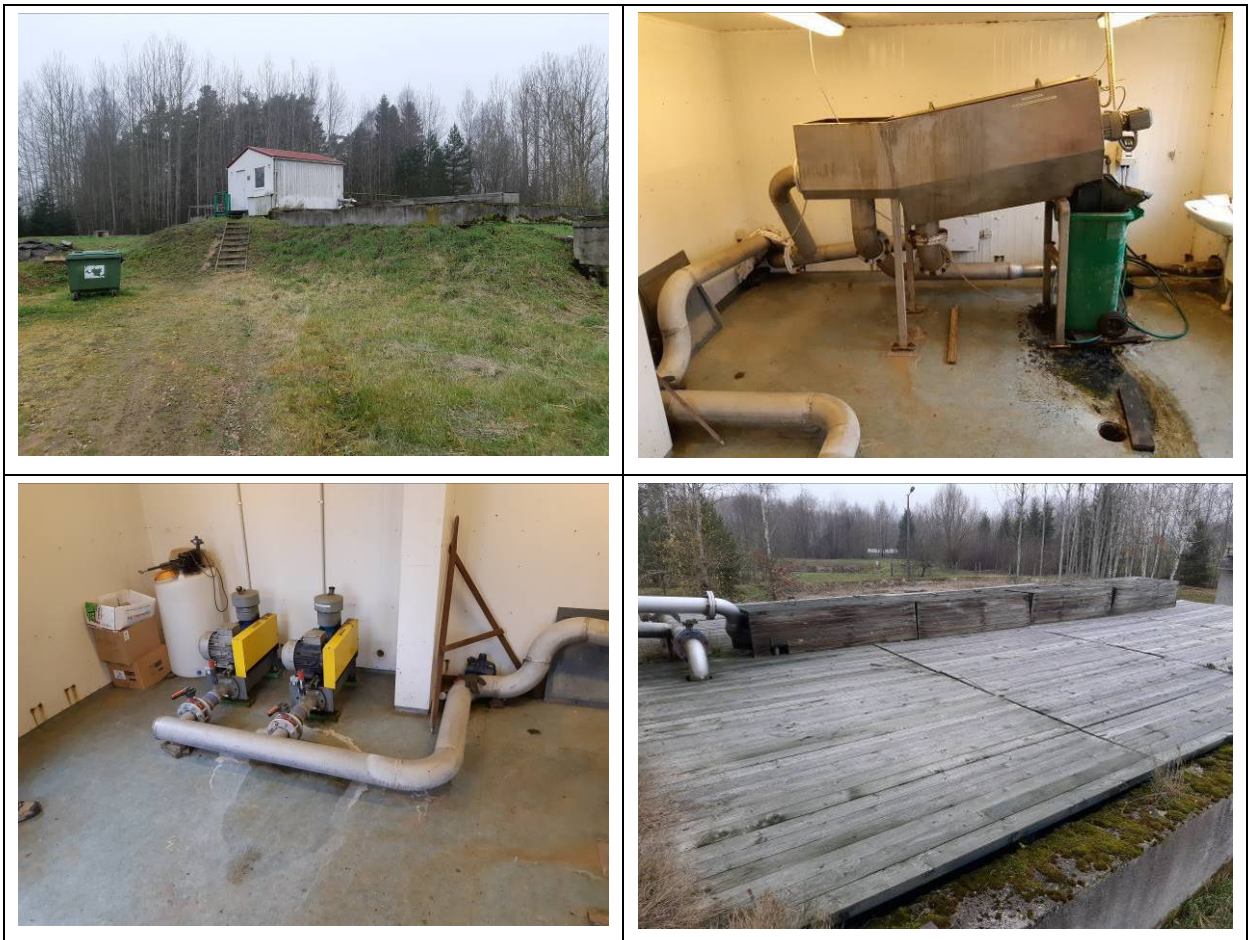
Joonis 6. Antsla linna reoveepuhasti. Fotod: OÜ Alkranel 07.11.2018.

Vee erikasutusloaga (nr L.VV/327076) keskkonda viidavad lubatud saasteaine kogused ning Antsla linna reoveepuhasti väljavoolu heitvee analüüsitulemused aastatel 2017-2018 on toodud [Lisas 4](#). Keskkonda viidavat üldfosfori kogust vastavalt vee-erikasutusloale ei limiteerita kuni 2018. aasta lõpuni.

[Lisas 4](#) esitatud heitvee analüüsitulemustest selgub, et aastatel 2017-2018 võetud heitvee proovid vastavad vee-erikasutusloa nõuetele.

- Antsla linna ühiskanalisatsiooni torustikud on suures osas rajatud ja rekonstrueeritud aastatel 2010-2012 ning on heas seisukorras. Vanemate eelkõige kinnistusesest torustike ning kaevude amortisatsiooni tõttu toimub sademevee ja pinnasevee infiltratsioon kanalisatsioonisüsteemi;
- Antsla linna reoveepuhasti on halvas tehnoloogilises seisukorras ning vajab rekonstrueerimist. Lisaks on mudastunud järelpuhastuseks kasutatavad

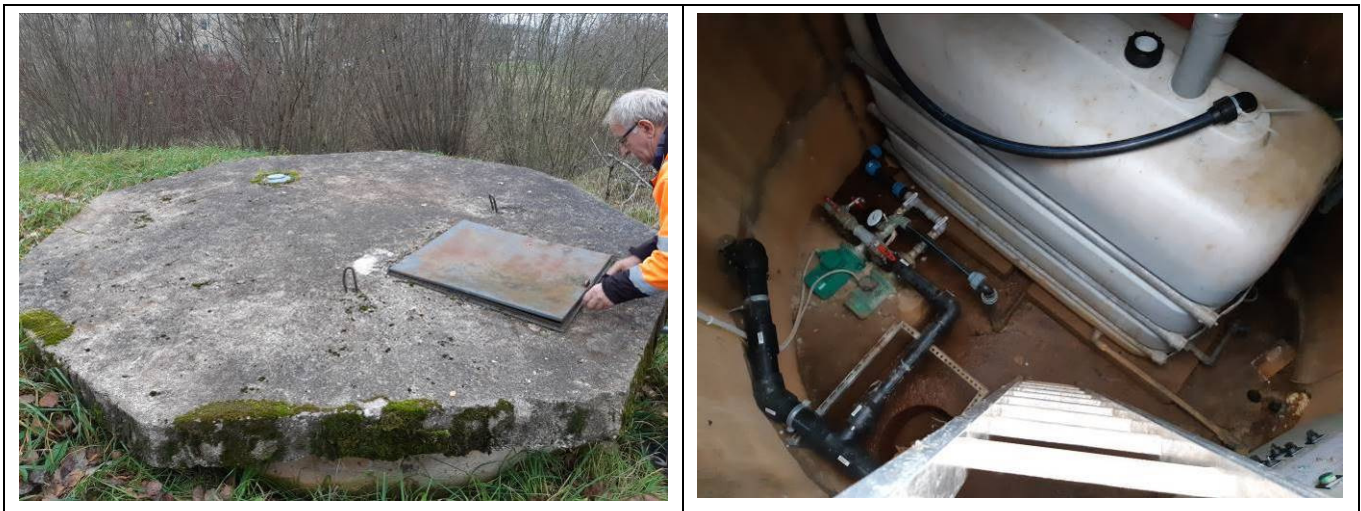
Joonis 7. Kobela aleviku elamute puurkaev (katastri nr 10731) ning veetöötusjaam.
Fotod: OÜ Alkranel 07.11.2018.

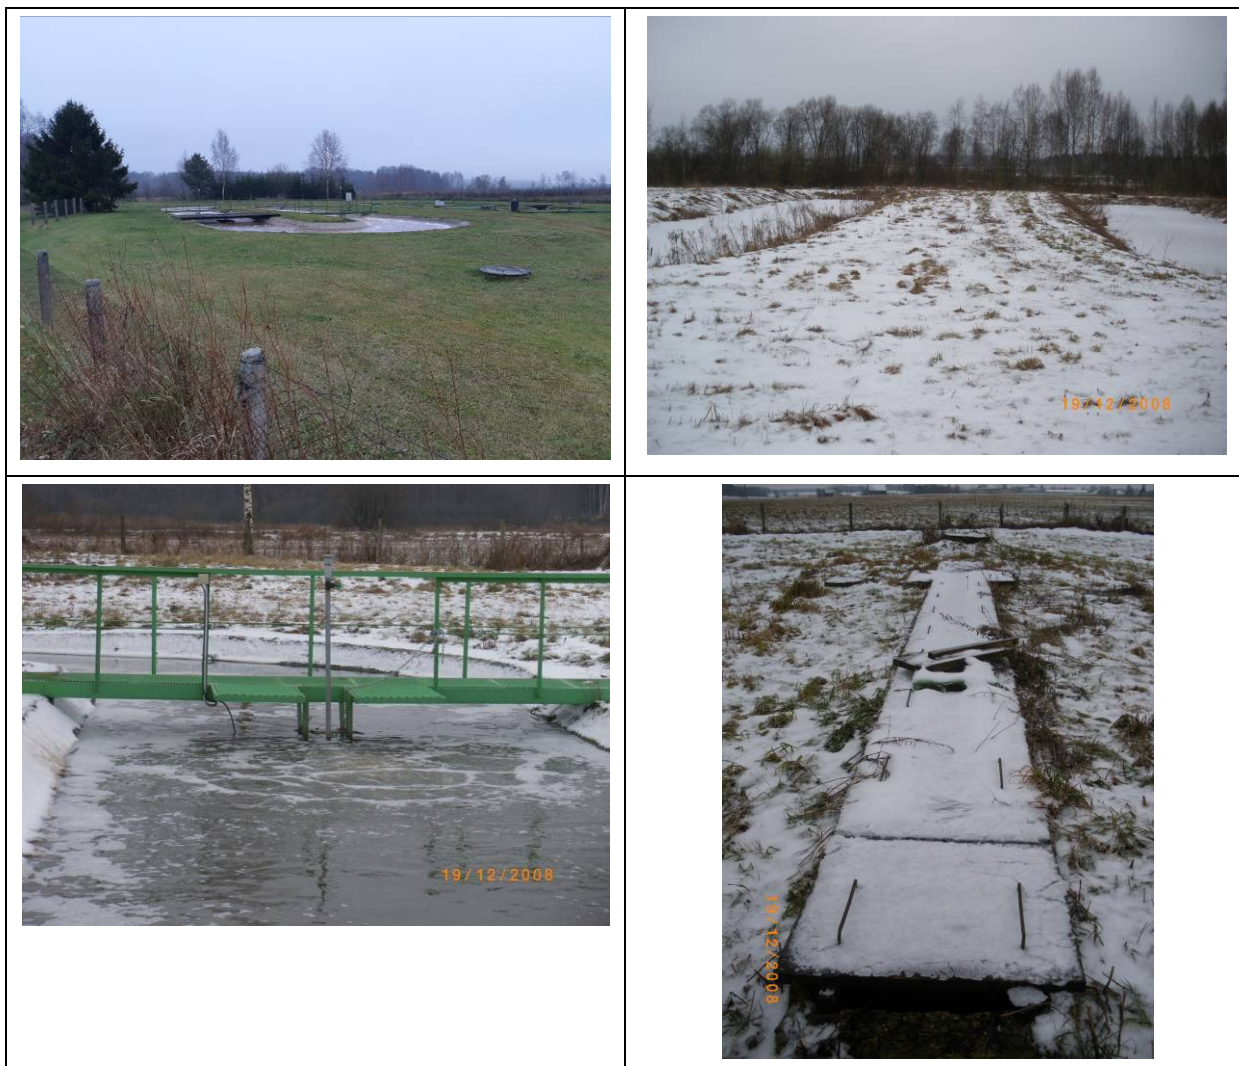
Joonis 8. Kobela aleviku reoveepuhasti. Fotod: OÜ Alkranel 07.11.2018 ja 19.12.2008.

2017-2018 aastatel on toodud [Lisas 4](#). Keskkonda viidavat üldfosfori kogust kuni 2018. aasta lõpuni vee-erikasutusloaga ei limiteerita. Alates 01.01.2019 on üldfosfori piirmäär suublasse juhitas heitvees 2 mg/l.

[Lisas 4](#) esitatud heitvee analüüsitulemustest selgub, et aastatel 2017-2018 võetud heitvee proovid vastavad üldiselt vee-erikasutusloa nõuetele. Üksnes 2018.a. algul võetud heitvee proovis on üle piirnormi olnud nii BHT₇, KHT kui ka hõljuvainete näitajad.

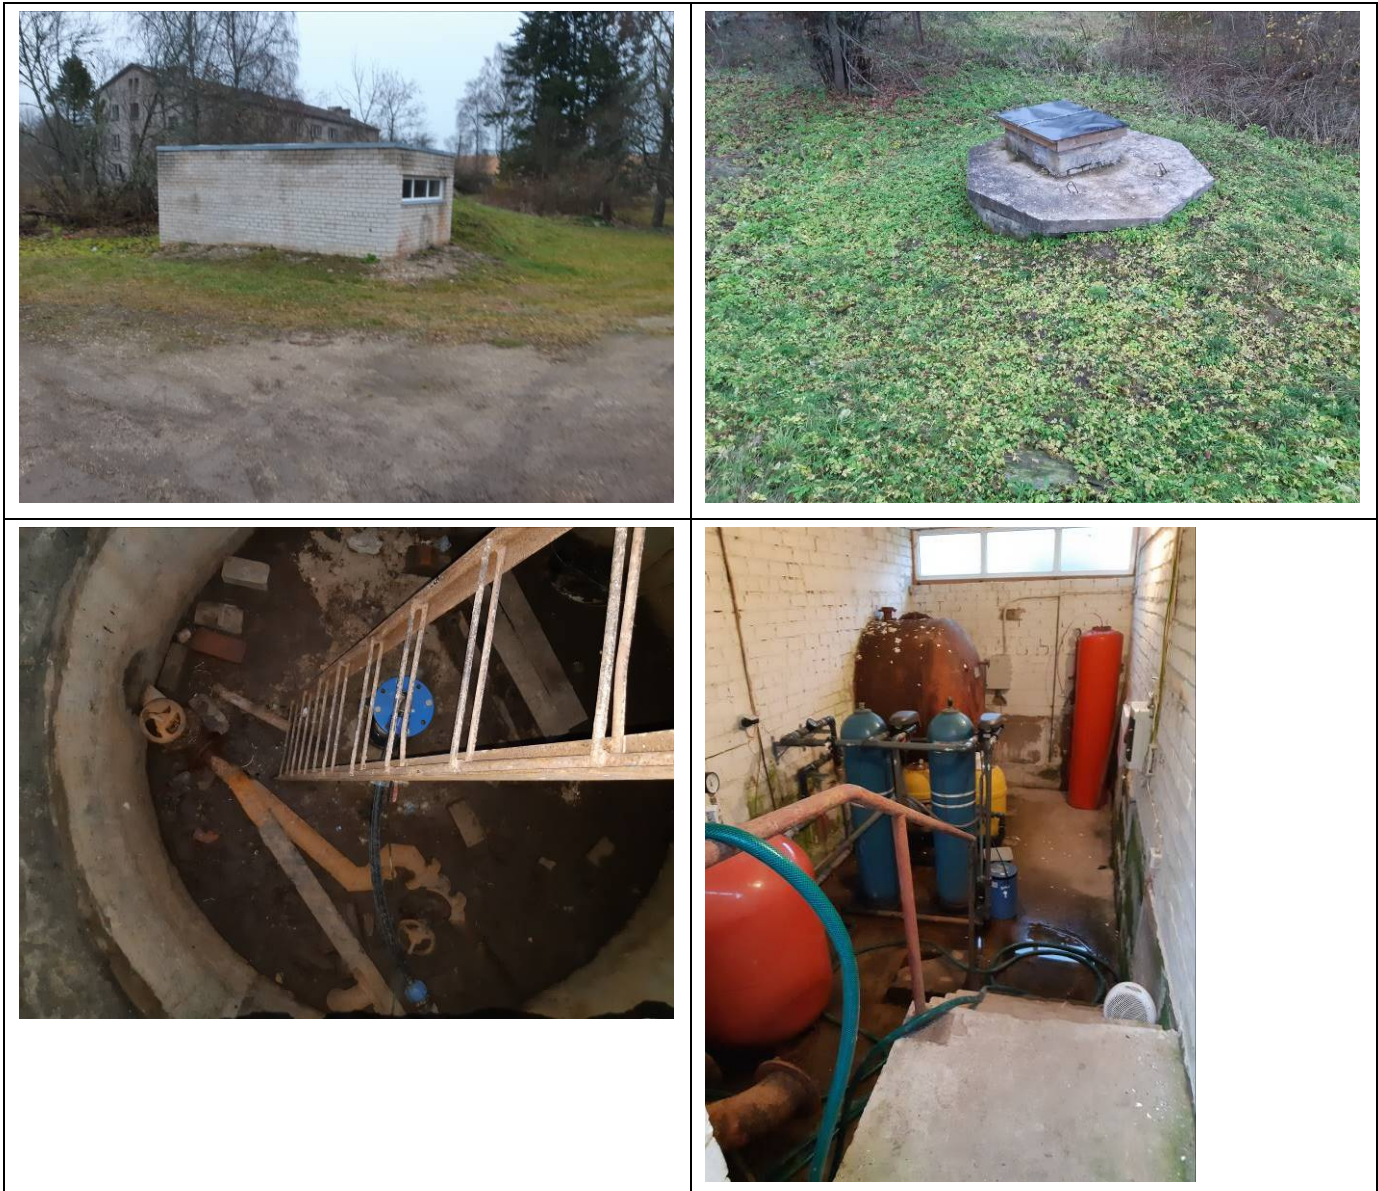
Joonis 9. Vana-Antsla aleviku puurkaev-pumpla (katastri nr 10744) ja veetötlusjaam. Fotod: OÜ Alkranel 07.11.2018.

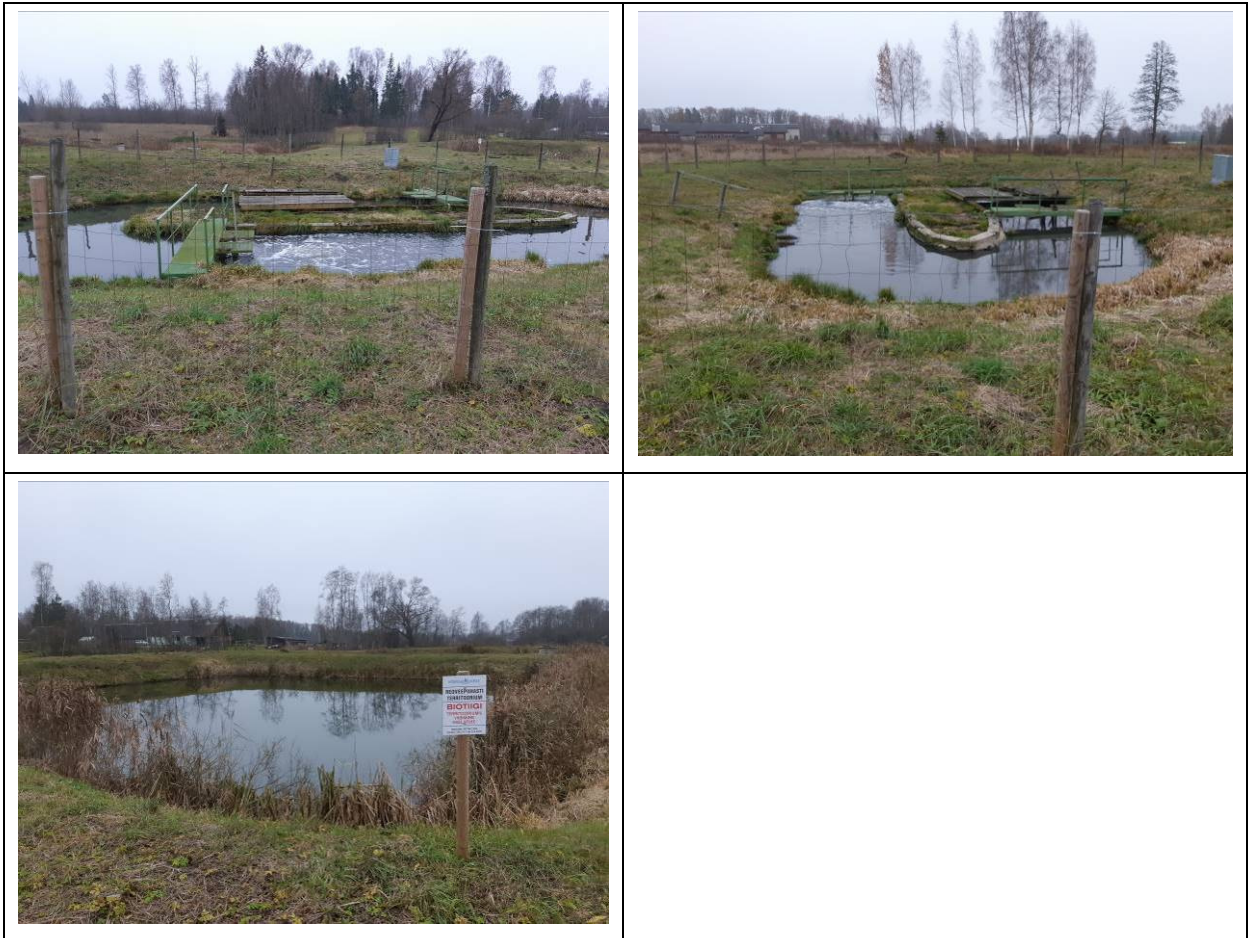
Joonis 10. Vana-Antsla aleviku reoveepuhasti. Fotod: OÜ Alkranel 07.11.2018.

Vee erikasutusloaga (nr L.VV/327076) keskkonda viidavad lubatud saasteaine kogused ning Vana-Antsla aleviku reoveepuhasti väljavoolu heitvee analüüsitulemused aastatel 2017-2018 on toodud Lisas 4. Keskkonda viidavat üldfosfori kogust vastavalt vee-erikasutusloale kuni 2018. aasta lõpuni ei limiteerita. Alates 01.01.2019 on fosfori piirmääraks 2 mg/l.

Lisas 4 esitatud heitvee analüüsitulemustest selgub, et aastatel 2017-2018 võetud heitvee proovid vastavad vee-erikasutusloa nõuetele.

- Olemasolevad ühiskanalisatsiooni torustikud ning –kaevud on rajatud enam kui 30 aastat tagasi, mistõttu käesolevaks ajaks on need amortiseerunud ning toimub sademete- ja lumesulamisvee infiltratsioon kanalisatsioonisüsteemi. Kuivemal perioodil võib toimuda ka reovee filtreerumine pinnasesse;
- Vana-Antsla aleviku reoveepuhasti on tehnoloogiliselt vananenud ning ei suuda tagada heitvee vastavust kehtestatud vee-erikasutusloa nõuetele fosfori osas (alates 01.01.2019 on üldfosfori piirmääraks 2 mg/l). Lisaks on reoveepuhasti juurdepääs läbi eramaa. Perspektiivis on planeeritud Vana-Antsla reoveepuhasti rekonstrueerimise asemel ehitada asulasse reoveepumpla ja survetorustik kuni Antsla linna ühiskanalisatsioonini. Reovete puhastamine toimuks Antsla linnas ja Vana-Antsla reoveepuhasti saaks likvideerida.

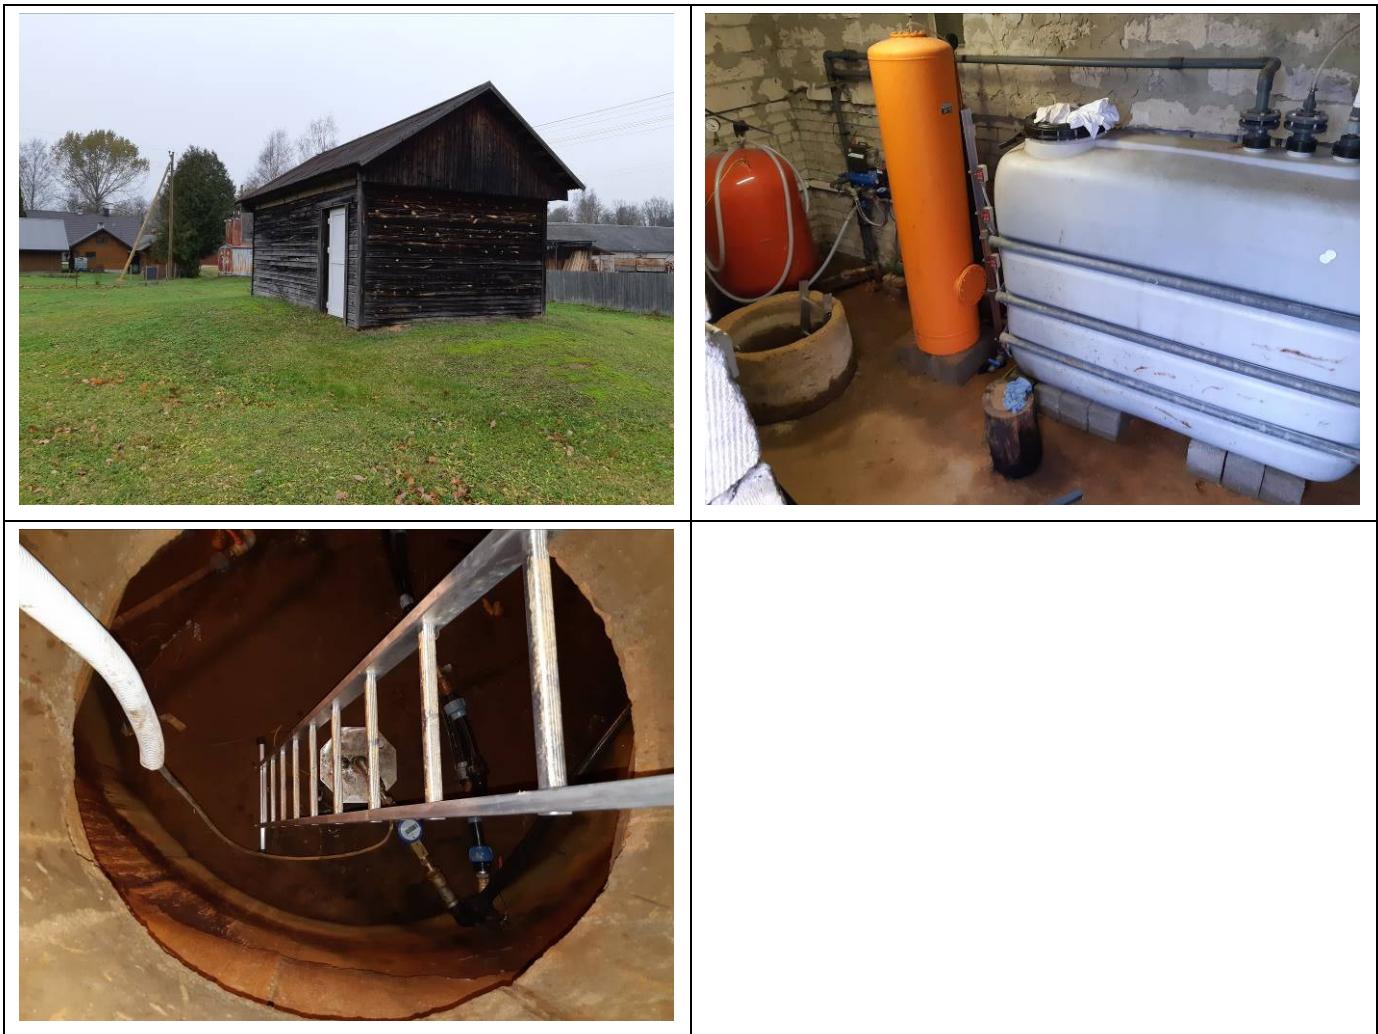
Joonis 11. Tsooru küla puurkaev-pumpla (katastri nr 10844) ja veetöötusjaam.
Fotod: OÜ Alkranel 07.11.2018.

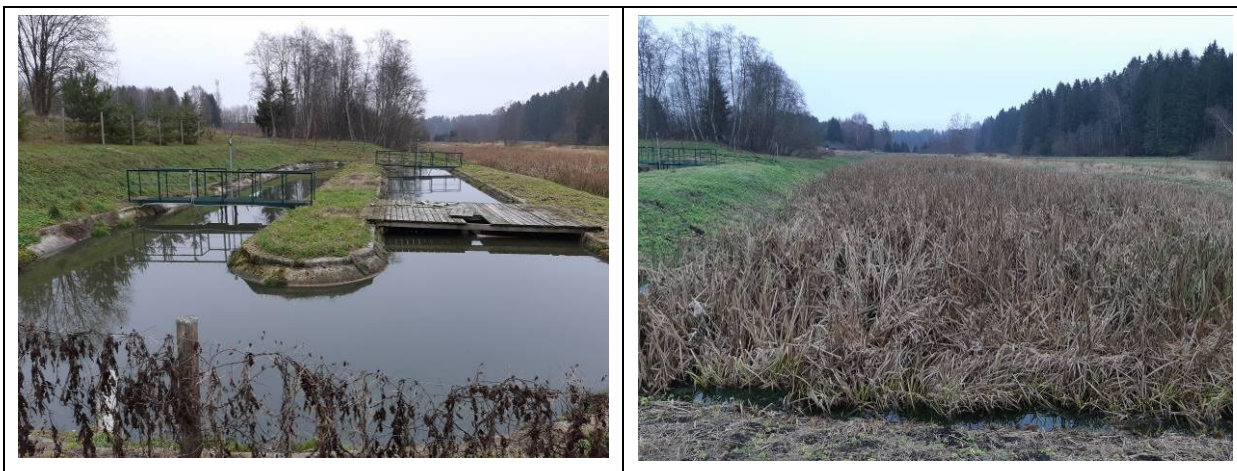
Joonis 12. Tsooru küla reoveepuhasti. Fotod: OÜ Alkranel 07.11.2018.

Vee erikasutusloaga (nr L.VV/327076) keskkonda viidavad lubatud saasteaine kogused ning Tsooru küla reoveepuhasti väljavoolu heitvee analüüsitulemused aastatel 2017-2018 on toodud [Lisas 4](#). Keskkonda viidavat üldlämmastiku ja üldfosfori kogust vastavalt vee-erikasutusloale ei limiteerita.

[Lisas 4](#) esitatud heitvee analüüsitulemustest selgub, et aastatel 2017-2018 võetud heitvee proovid vastavad vee-erikasutusloa nõuetele.

- Olemasolevad isevoolsed ühiskanalisatsiooni torustikud ning –kaevud on rajatud enam kui 30 aastat tagasi, mistõttu käesolevaks ajaks on need amortiseerunud ning toimub sademete- ja lumesulamisvee infiltratsioon kanalisatsioonisüsteemi. Kuivemal perioodil võib toimuda ka reovee filtreerumine pinnasesse;
- Tsooru küla reoveepuhasti on rahuldavas seisukorras ning tagab käesoleval ajal reovee nõuetekohase puhastuse. Reovee järelpuhastuseks kasutatavad

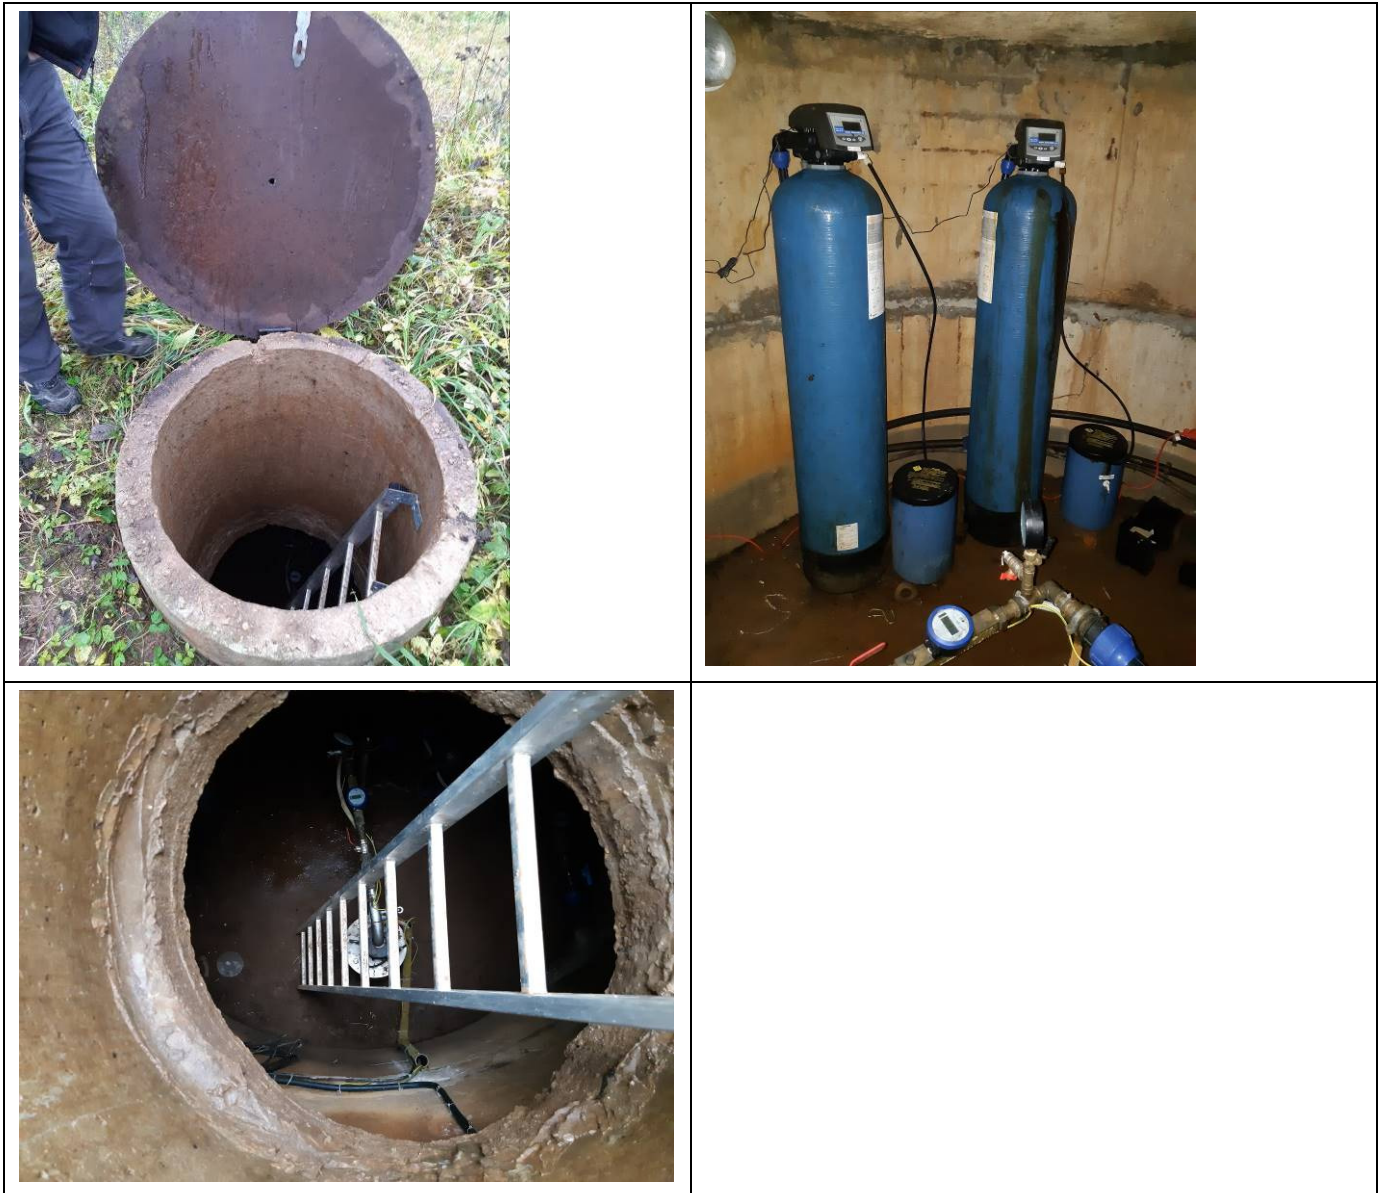
Joonis 13. Kraavi küla puurkaev-pumpla (katastri nr 10761) ja veetötlusjaam.
Fotod: OÜ Alkranel 07.11.2018.

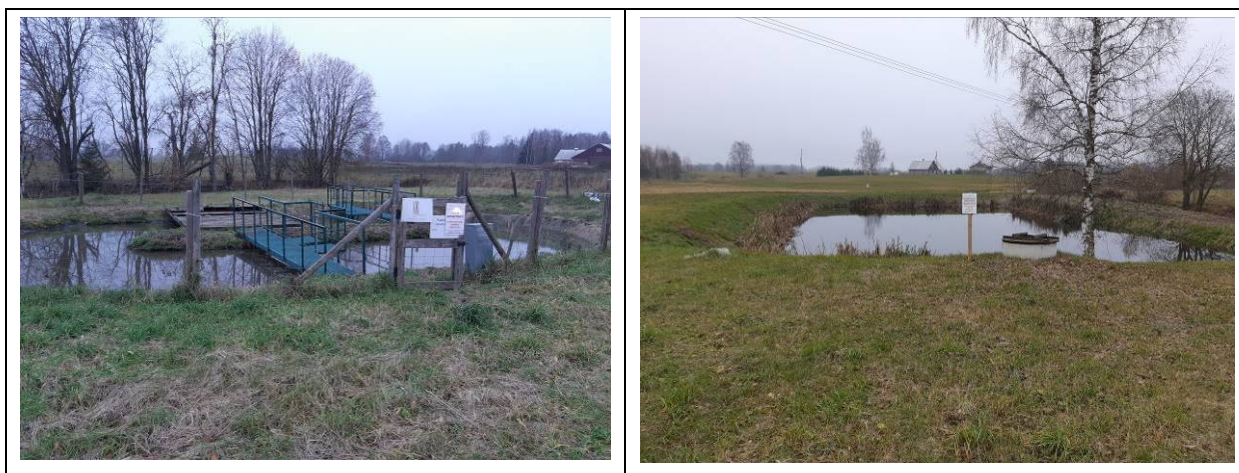
Joonis 14. Kraavi küla reoveepuhasti. Fotod: OÜ Alkranel 07.11.2018.

Vee erikasutusloaga (nr L.VV/327076) keskkonda viidavad lubatud saasteaine kogused ning Kraavi küla reoveepuhasti väljavoolu heitvee analüüsitulemused aastatel 2017-2018 on toodud [Lisas 4](#). Keskkonda viidavat üldlämmastiku ja üldfosfori kogust vastavalt vee-erikasutusloale ei limiteerita.

[Lisas 4](#) esitatud heitvee analüüsitulemustest selgub, et aastatel 2017-2018 võetud heitvee proovid vastavad vee-erikasutusloa nõuetele.

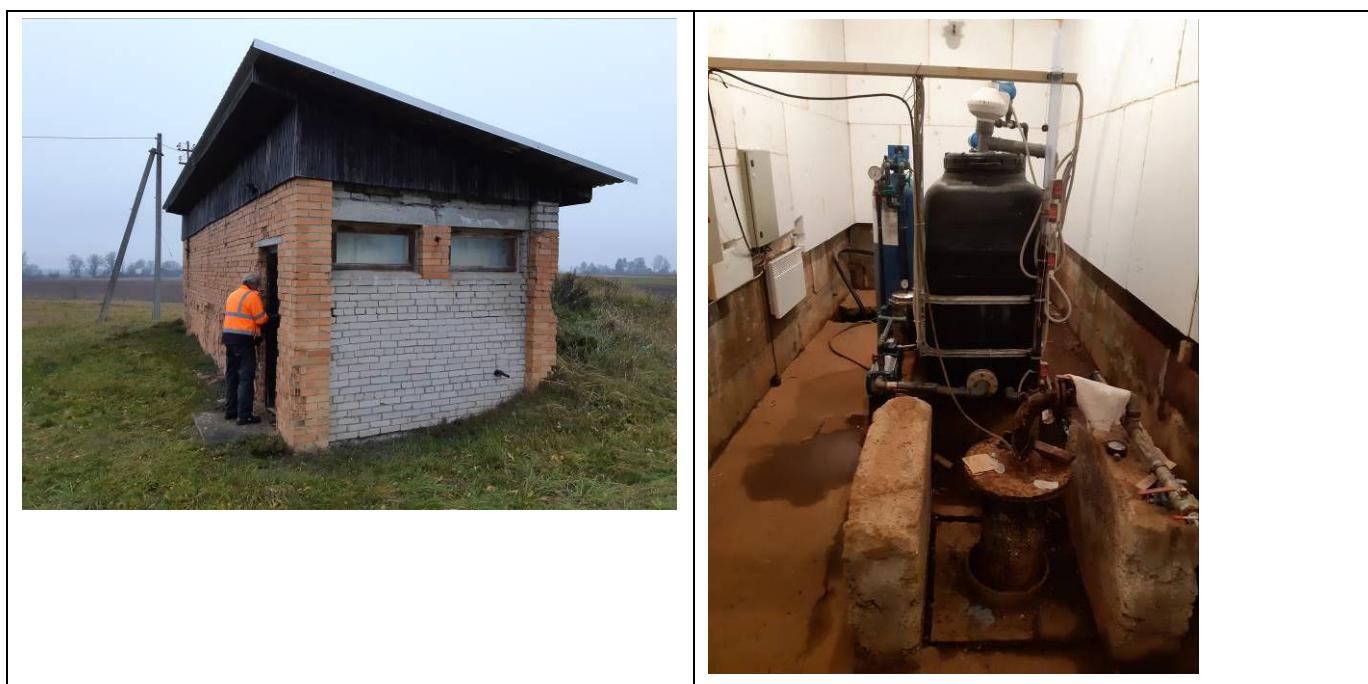
Joonis 15. Kuldre küla puurkaev-pumpla (katastri nr 10729) ja veetöötlusjaam.
Fotod: OÜ Alkranel 07.11.2018.

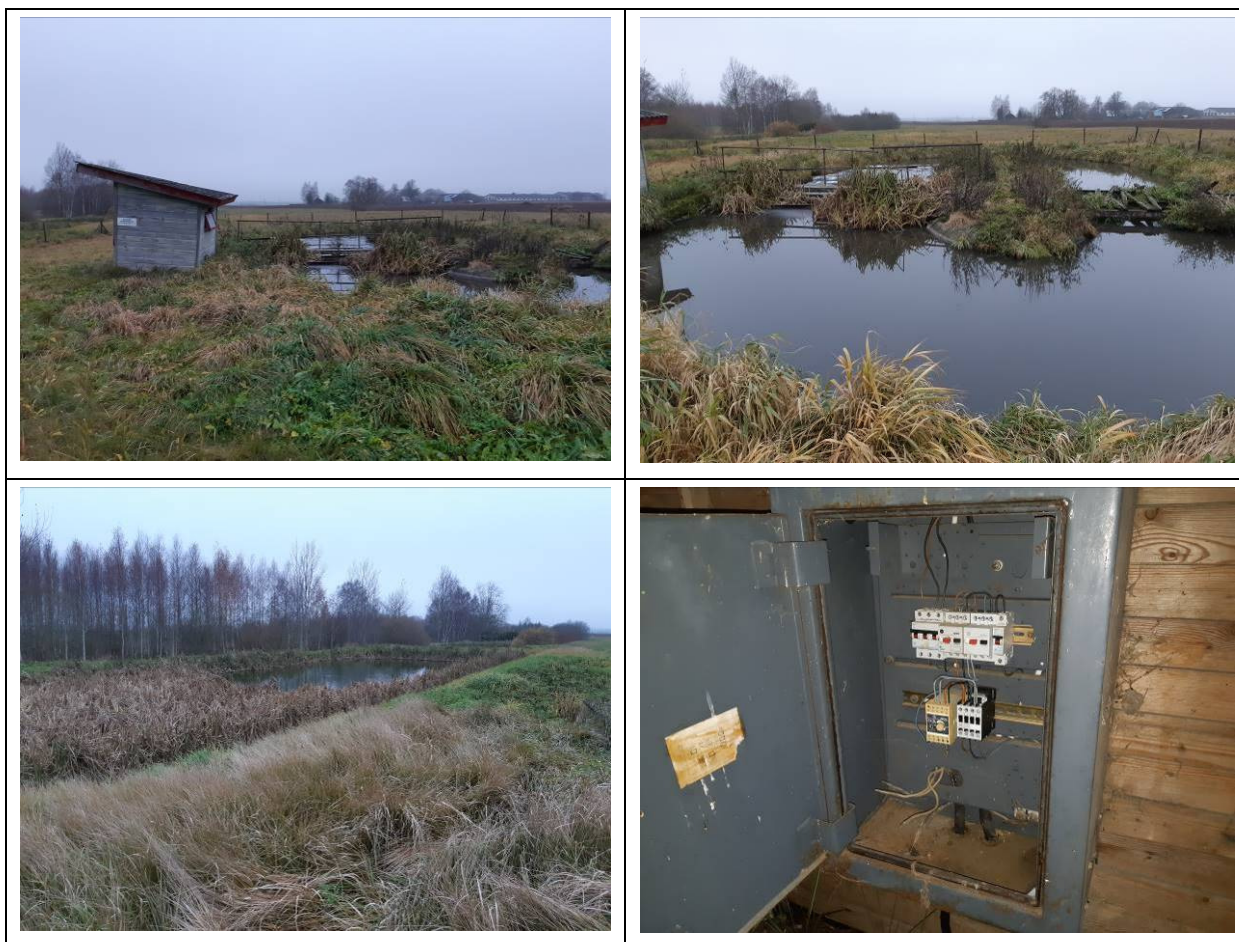
Joonis 16. Kuldre küla reoveepuhasti. Fotod: OÜ Alkranel 07.11.2018.

Vee erikasutusloaga (nr L.VV/324945) keskkonda viidavad lubatud saasteaine kogused ning Kuldre küla reoveepuhasti väljavoolu heitvee analüüsitulemused aastatel 2017-2018 on toodud [Lisas 4](#). Keskkonda viidavat üldämmastiku ja üldfosfori kogust vastavalt vee-erikasutusloale ei limiteerita.

[Lisas 4](#) esitatud heitvee analüüsitulemustest selgub, et aastatel 2017-2018 võetud heitvee proovid vastavad vee-erikasutusloa nõuetele.

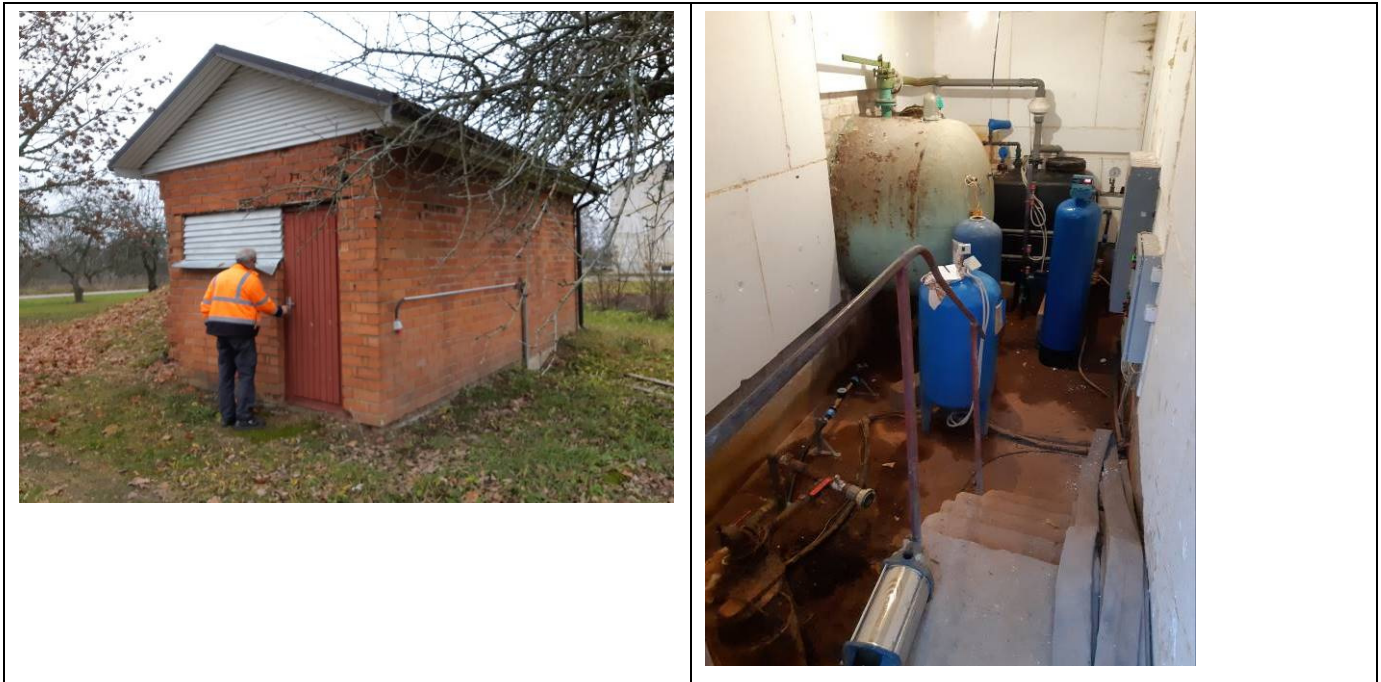
Joonis 17. Uue-Antsla küla puurkaev-pumpla (katastri nr 10764) ja veetöötusjaam. Fotod: OÜ Alkranel 07.11.2018.

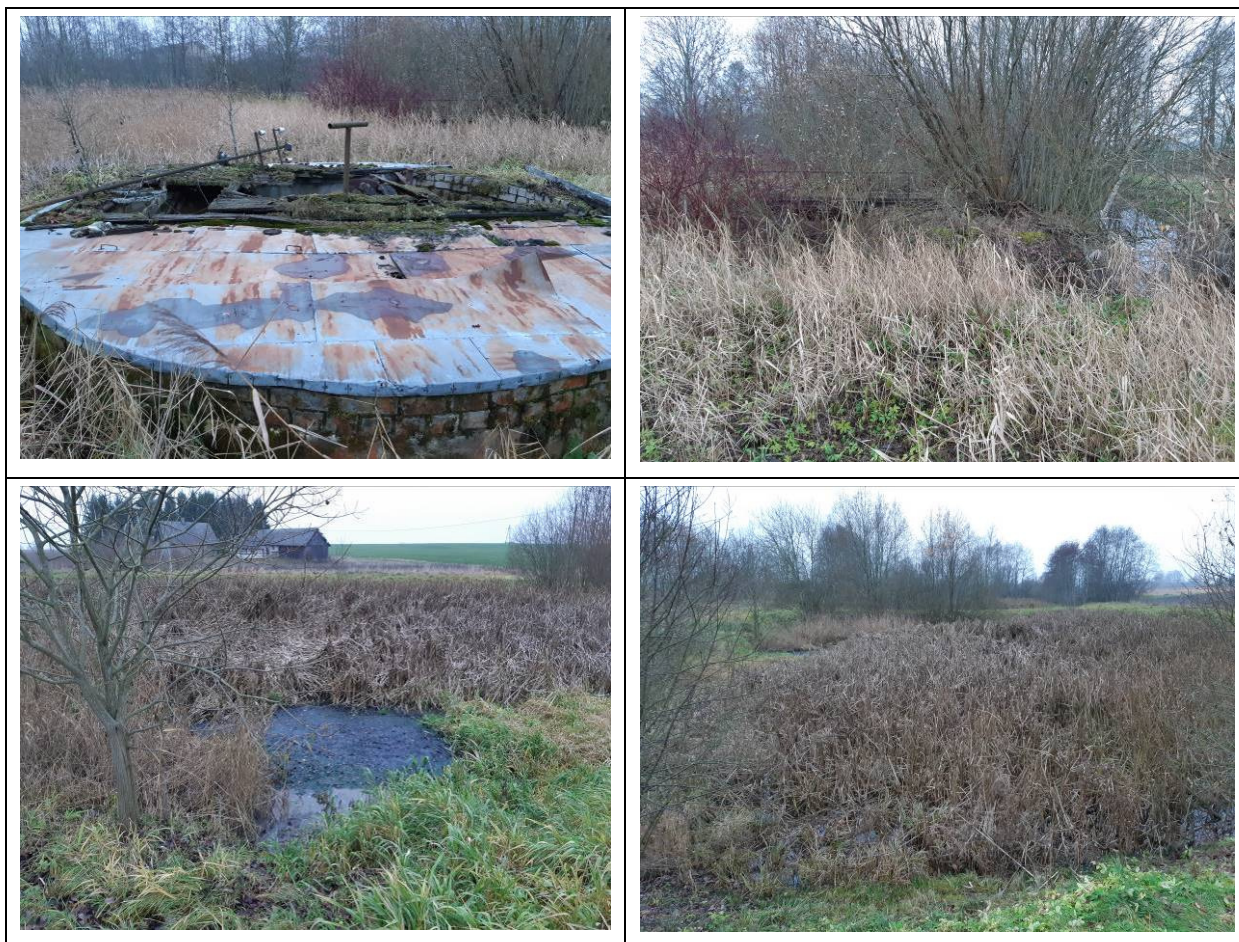
Joonis 18. Uue-Antsla küla reoveepuhasti. Fotod: OÜ Alkranel 07.11.2018.

Vee erikasutusloaga (nr L.VV/324945) keskkonda viidavad lubatud saasteaine kogused ning Uue-Antsla küla reoveepuhasti väljavoolu heitvee analüüsitulemused aastatel 2017-2018 on toodud [Lisas 4](#). Keskkonda viidavat üldlämmastiku ja üldfosfori kogust vastavalt vee-erikasutusloale ei limiteerita.

Lisas 4 esitatud heitvee analüüsitulemustest selgub, et aastatel 2017-2018 võetud heitvee proovid vastavad vee-erikasutusloa nõuetele.

- Uue-Antsla küla reoveepuhastina kasutatavad biotiigid tagavad üldiselt reovee nõuetekohase puhastuse, kuid on halvas seisukorras ning käesolevaks ajaks täielikult mudastunud ning kinni kasvanud.
- Olemasolevad vanemad ühiskanalisatsiooni torustikud ning –kaevud, mis on kasutusel eelkõige küla põhjaosa tarbijate reovee ärajuhtimiseks on rajatud enam kui 30 aastat tagasi, mistõttu on need käesolevaks ajaks amortiseerunud ning toimub sademete- ja lumesulamisvee infiltratsioon kanalisatsioonisüsteemi. Kuivemal perioodil võib toimuda ka reovee filtreerumine pinnasesse.

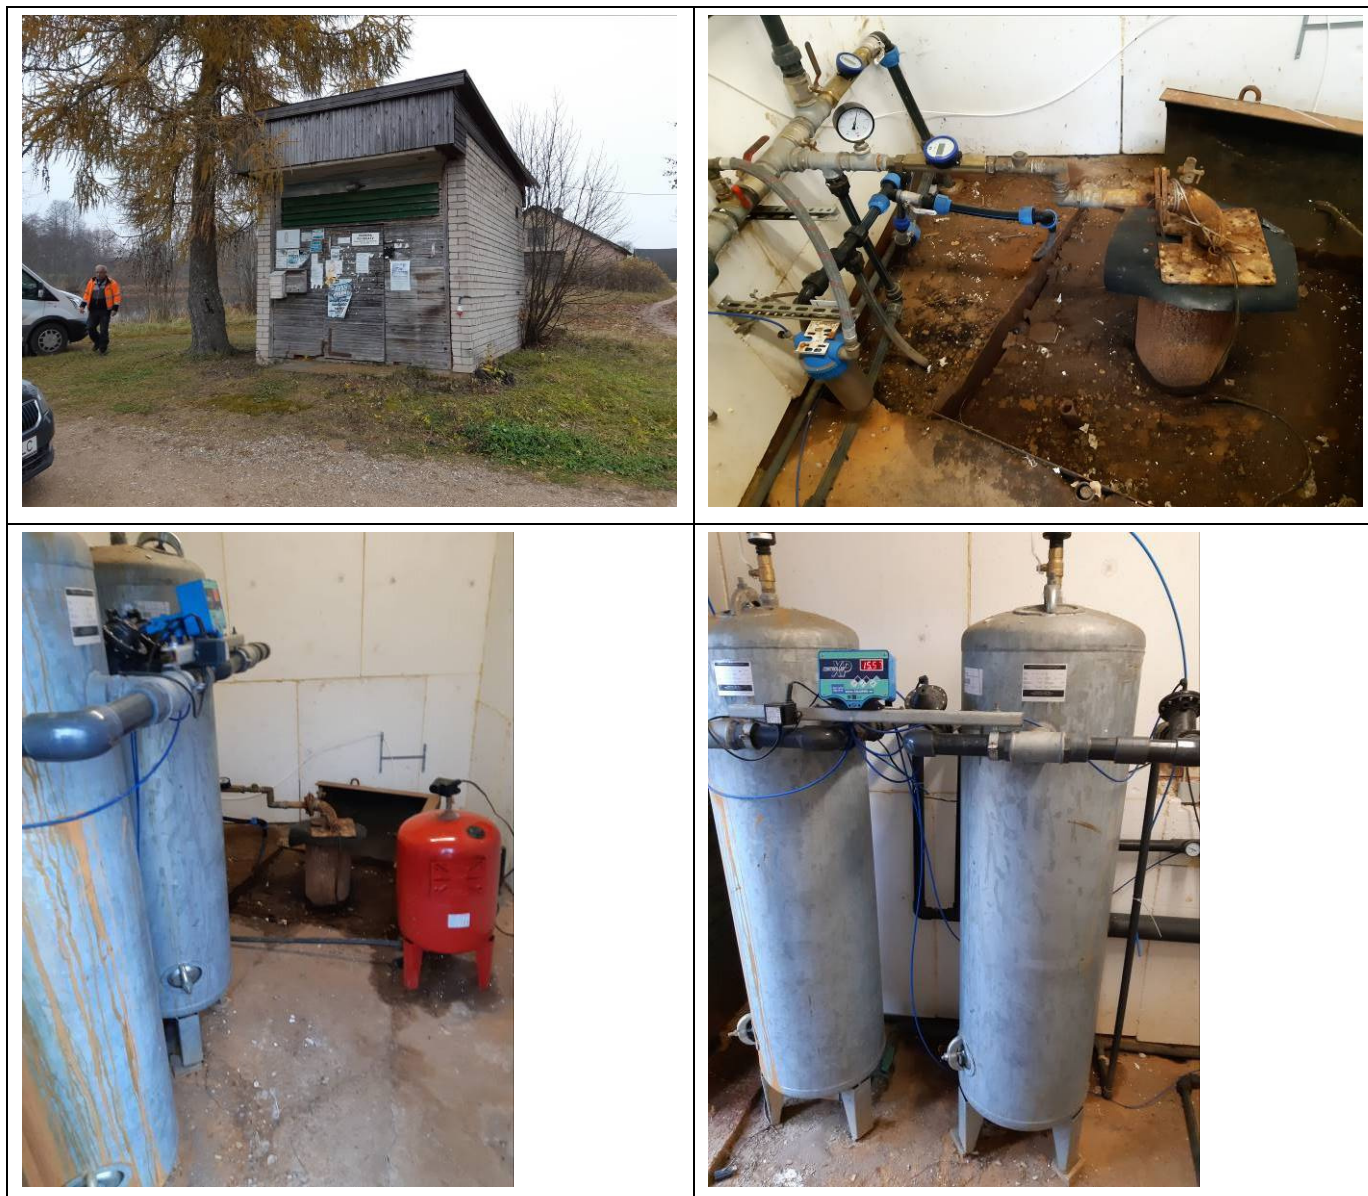
Joonis 19. Vaabina küla puurkaev-pumpla (katastri nr 10742) ja veetöötlusjaam.
Fotod: OÜ Alkranel 07.11.2018.

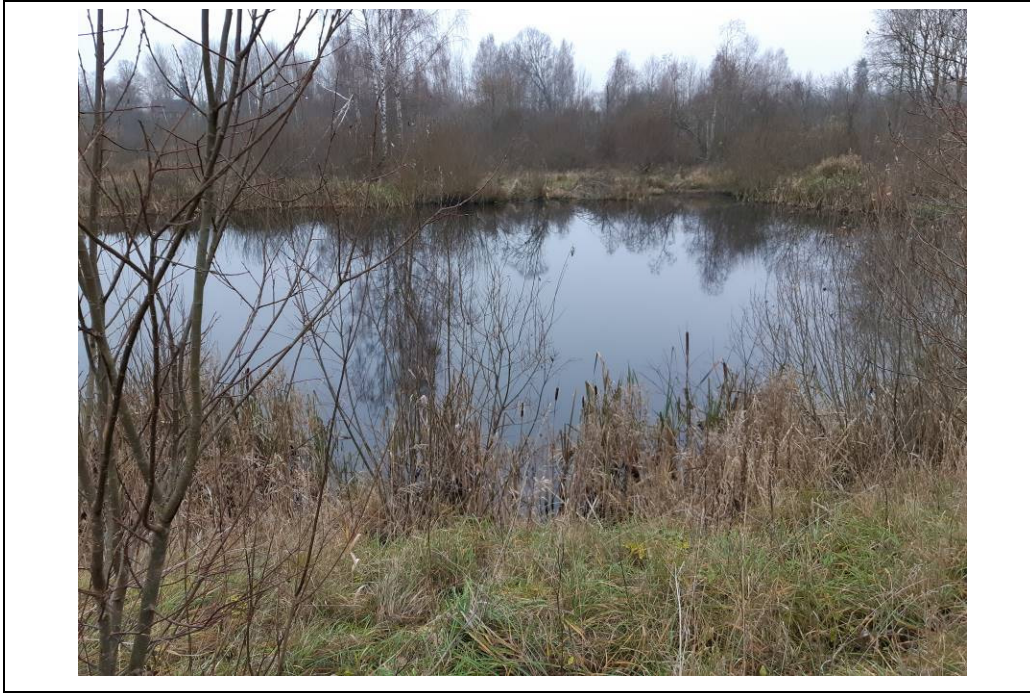
Joonis 20. Vaabina küla reoveepuhasti. Fotod: OÜ Alkranel 07.11.2018.

Vaabina küla reovee põhipuhastina kasutatavad biotiigid on käesolevaks ajaks mudastunud ning kinni kasvanud. Kanalisatsioonitorustike seisukorrast tulenevalt satub kanalisatsioonisüsteemi kaudu puhastisse ka sademeterohkel ajal suures koguses liigvett. Kuivemal perioodil ei pruugi aga reovesi biotiikidesse jõuda ning infiltreerub pinnasesse.

- Vaabina küla reoveepuhastina kasutatavad biotiigid on käesolevaks ajaks mudastunud ning osaliselt kinni kasvanud. Andmed suublasse juhitava heitvee saasteainete sisalduse kohta puuduvad. Reoveepuhastile puudub juurdepääs.
- Olemasolevad ühiskanalisatsiooni torustikud ning –kaevud on rajatud enam kui 30 aastat tagasi, mistõttu on need käesolevaks ajaks amortiseerunud ning toimub sademete- ja lumesulamisvee infiltratsioon kanalisatsioonisüsteemi. Kuivemal perioodil võib toimuda ka reovee filtreerumine pinnasesse.

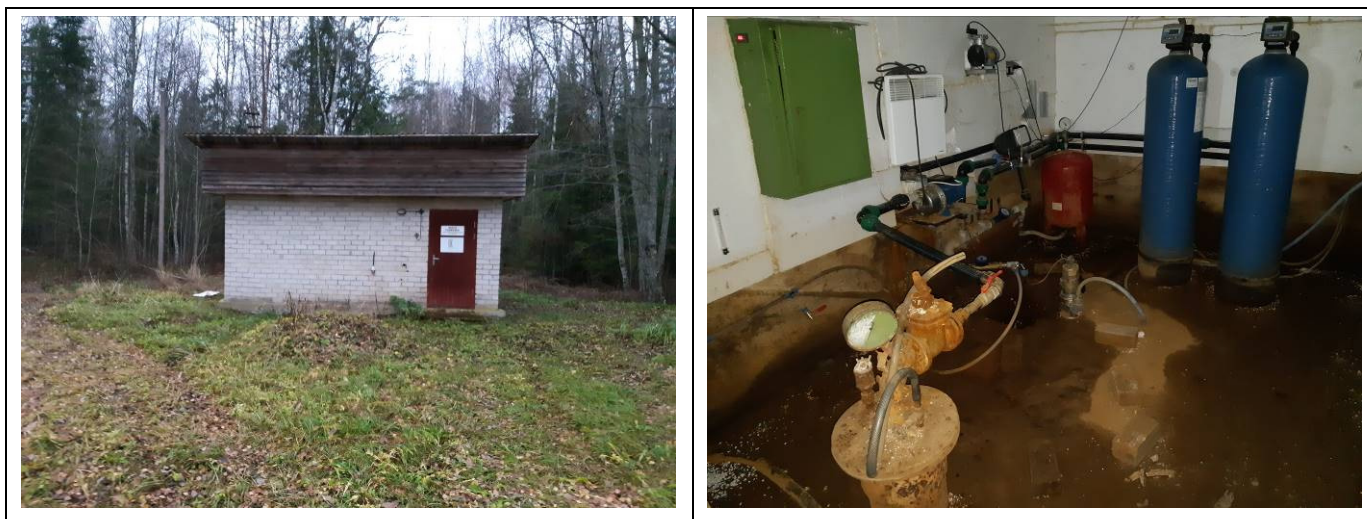
Joonis 21. Visela küla puurkaev-pumpla (katastri nr 10732) ja veetöötusjaam.
Fotod: OÜ Alkranel 07.11.2018.
