Töö nr: **22-10-18-ÜVK**

Antsla valla ühisveevärgi ja –kanalisatsiooni arendamise kava aastateks 2019-2030

Tellijaja: **Antsla Vallavalitsus**

Töö koostaja: **OÜ Alkranel**

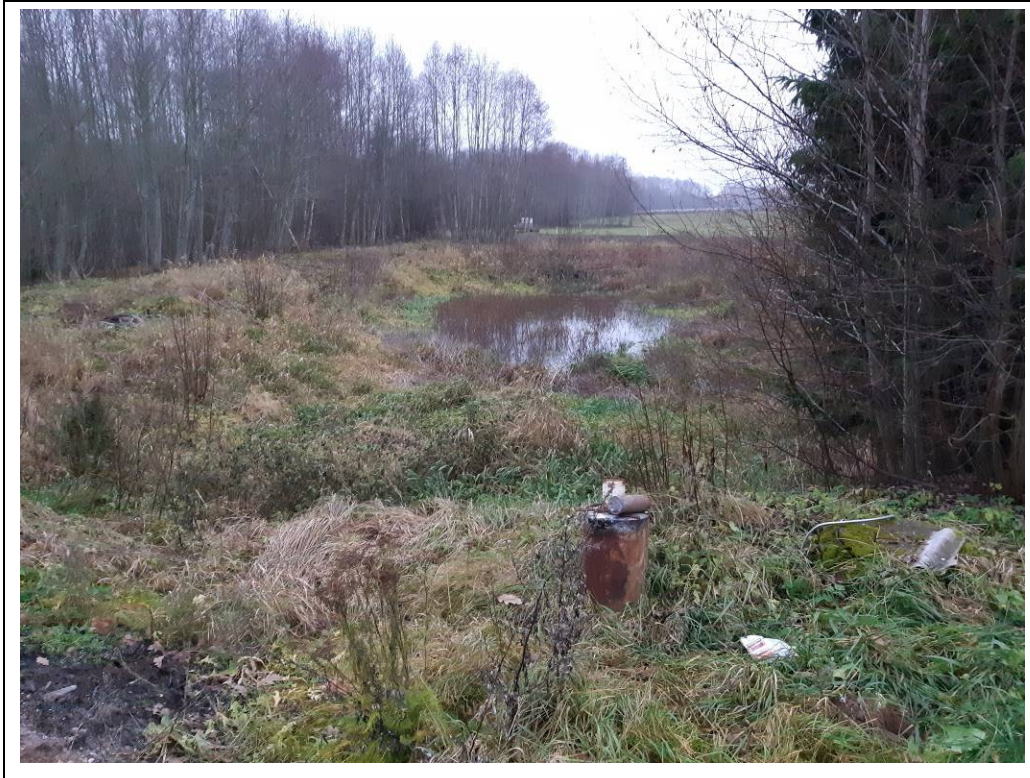
Joonis 22. Visela küla reoveepuhasti. Fotod: OÜ Alkranel 07.11.2018.

Visela küla reovee põhipuhastina kasutatavad biotiigid on käesolevaks ajaks mudastunud ning kinni kasvanud. Lisaks pole biotiigid veepidavad. Kanalisatsioonitorustike seisukorrast tulenevalt satub kanalisatsioonisüsteemi kaudu puhastisse ka sademeterohkel ajal suures koguses liigvett. Kuivemal perioodil ei pruugi aga reovesi biotiikidesse jõuda ning infiltreerub pinnasesse.

- Visela küla reoveepuhastina kasutatavad biotiigid on käesolevaks ajaks mudastunud ning kinni kasvanud. Biotiigid asuvad eramaal ning kasutusõigus nende kasutamiseks käesoleval ajal puudub. Lisaks puudub reoveepuhastina kasutatavatele biotiikidele juurdepääs. Andmed suublasse juhitava heitvee saasteainete sisalduse kohta puuduvad.
- Olemasolevad ühiskanalisatsiooni torustikud ning –kaevud on rajatud enam kui 30 aastat tagasi, mistõttu on need käesolevaks ajaks amortiseerunud ning toimub sademete- ja lumesulamisvee infiltratsioon kanalisatsioonisüsteemi. Kuivemal perioodil võib toimuda ka reovee filtreerumine pinnasesse.
